Carburateur ZENITH

NOTICE D'ENTRETIEN

CARBURATEUR **ZENITH EX-22**

PEUGEOT 402

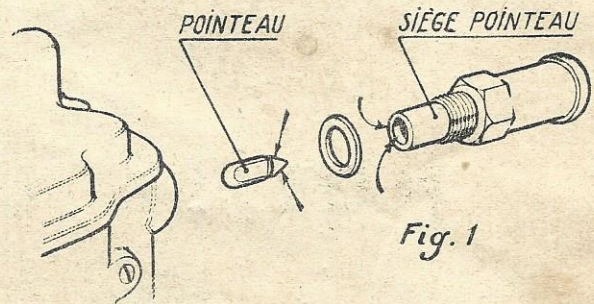
Vérifier la liberté d'articulation du flotteur — Nettoyer complètement le siège de pointeau en s'assurant que le pointeau coulisse librement dans sa partie guide (voir fig. 1)

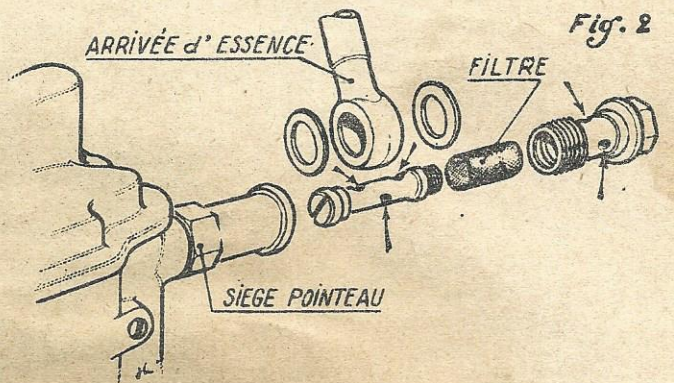
Le démonter (voir figure 2) et le nettoyer.

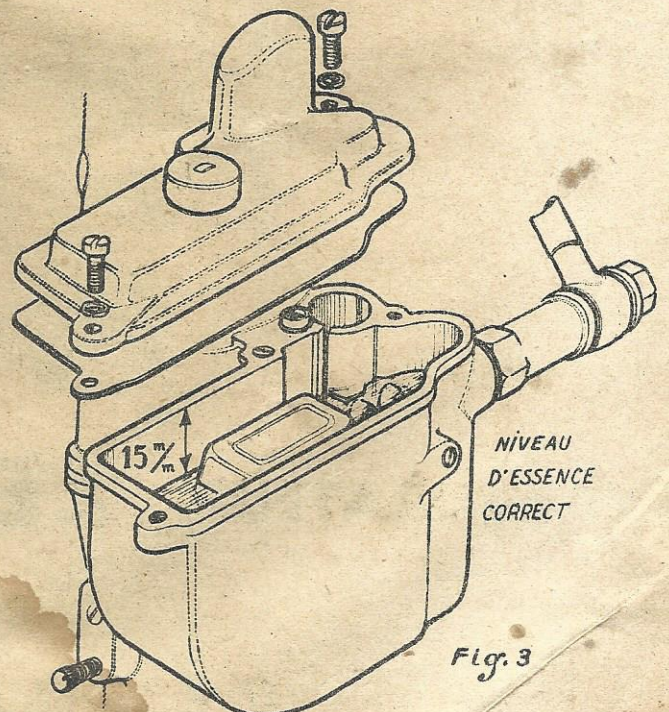
LE NIVEAU D'ES-
SENCE DANS LA
CUVE DOIT S'É-
TABLIR A 15 m/m
EN DESSOUS DE
LA FACE SUPÉ-
RIEURE DE LA
CUVE

Démonter le couvercle de cuve. S'assurer que le niveau est correct (voir fig. 3)

Établir le niveau normal comme indiqué au chapitre "Arrivée d'essence" (Fig.3).

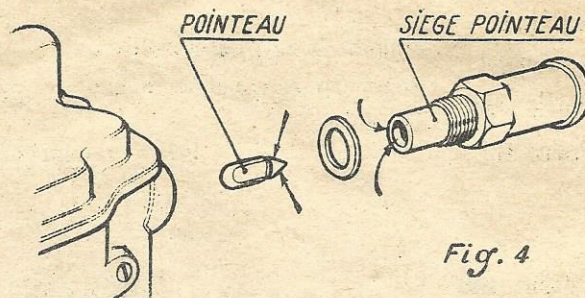
Démonter le siège de pointeau et le nettoyer (Fig. 4) Vérifier la bonne portée du pointeau sur son siège. Ne jamais essayer de roder le pointeau. Si l'étanchéité n'est pas obtenue après nettoyage changer le pointeau et son siège.

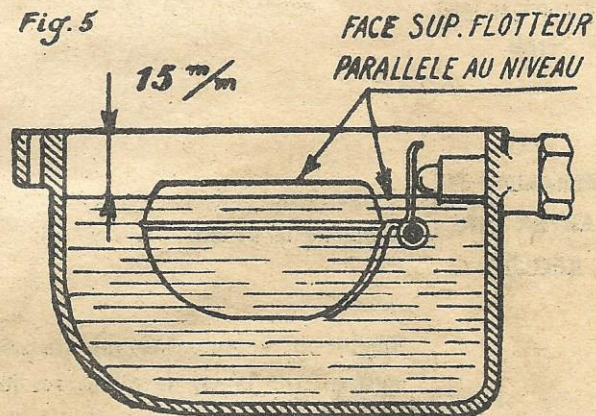
Fig. 5

La face supérieure du flotteur doit être horizontale comme le montre la figure 5. On peut l'amener à cette position en cintrant légèrement le bras qui appuie sur le pointeau.

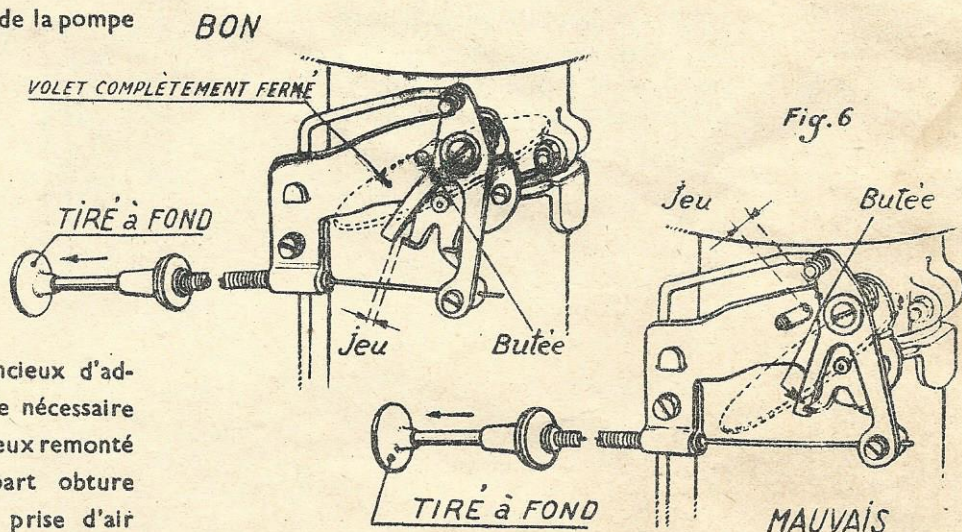
Desserrer le silencieux d'ad-
mission et faire le nécessaire
pour que le silencieux remonté
le volet de départ obture
complètement la prise d'air
lorsqu'on agit sur la tirette
du starter (fig. 6)

Cable trop long — Raccourcir le
cable de la tirette (voir fig. 6)

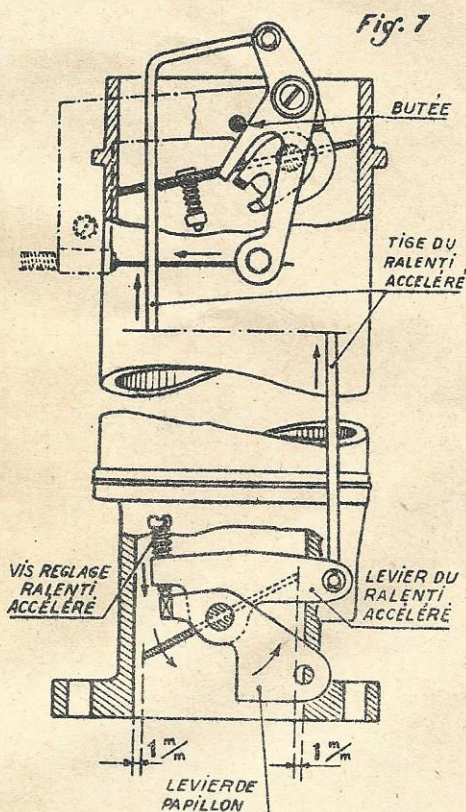
Régler correctement le ralenti accéléré en
agissant sur la vis de ralenti accéléré. Le
carburateur étant démonté, l'entrebaille-
ment du papillon doit être de 1 m/m
lorsque le volet de départ est fermé. Pour
éviter de démonter le carburateur pour
effectuer cette opération, opérer comme
suit (fig. 7) Le ralenti à chaud étant con-
venablement réglé et le moteur arrêté,
tirer la commande de starter à fond; des-
serrer complètement la vis de ralenti
accéléré et la revisser jusqu'à ce qu'elle
arrive en contact avec la butée du levier
de papillon. Serrer ensuite cette vis de
1 tour pour obtenir la bonne position de
la vis du ralenti accéléré.

Régler le ralenti accéléré comme il est indiqué ci-dessus (voir fig. 7)

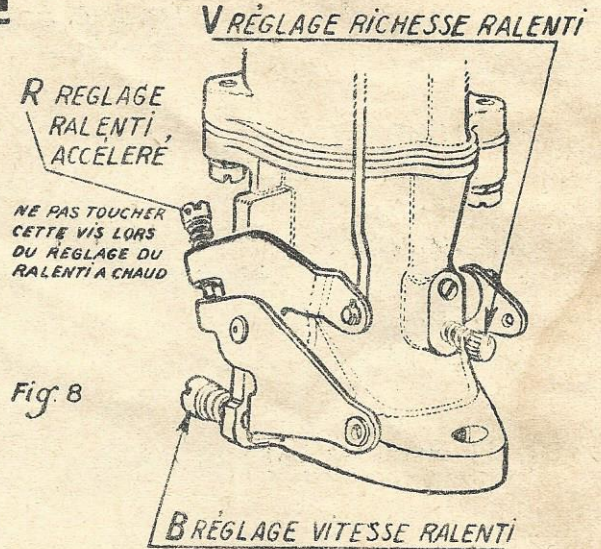
D'une façon générale ne procéder au réglage du ralenti que lorsque le moteur atteint sa température normale de marche. On enrichit le ralenti en dévissant la vis V. On appauvrit le ralenti en vissant la vis V (fig. 8) Le réglage de la vitesse de ralenti s'obtient par la vis de butée de papillon B. En vissant cette vis on augmente la vitesse et inversement. Il est recommandé de maintenir la vitesse de ralenti suffisamment élevée à chaud afin d'éviter le calage du moteur dans l'utilisation de la voiture.

Régler correctement le ralenti par les 2 vis V et B (Fig. 8)

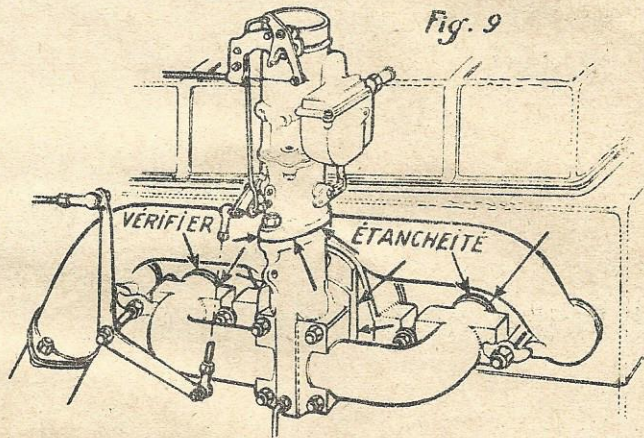
Vérifier la bonne étanchéité de tous les joints d'admission et s'assurer qu'il n'y a pas d'entrée d'air dans la tubulure (fig. 9)

S'assurer qu'il n'y a pas d'entrée d'air par les différents joints du collecteur d'échappement (moteur chaud). Serrer énergiquement les écrous de fixation de la tubulure d'admission et d'échappement sur le moteur lorsque ce dernier est très chaud (fig. 9)

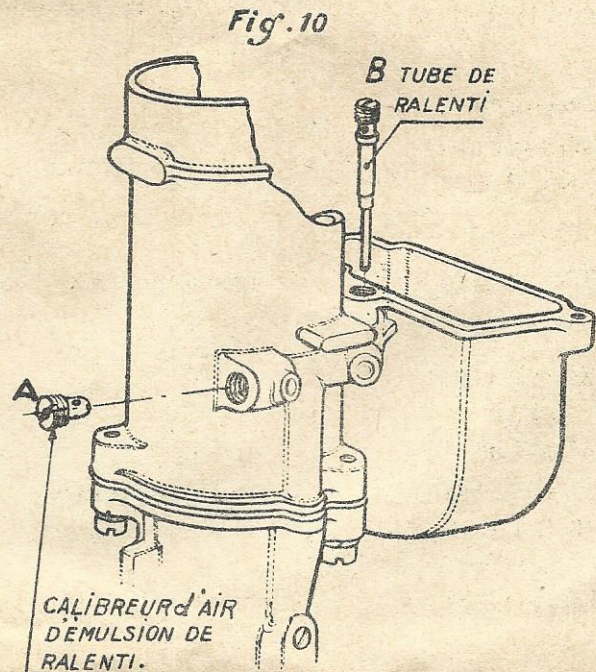
CALIBREUR D'AIR A (fig. 10) NON BLOQUÉ

Vérifier son blocage (Fig. 10)

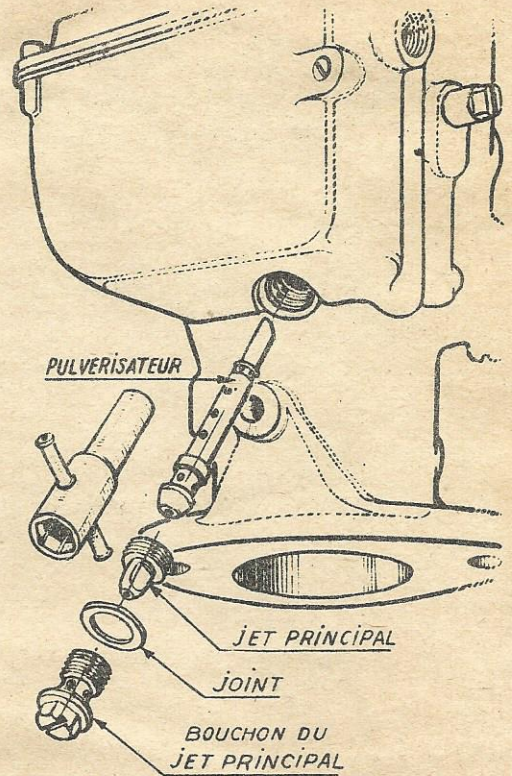
Fig. 11

JET PRINCIPAL BOUCHÉ Le démonter et le nettoyer
(voir fig. 11)

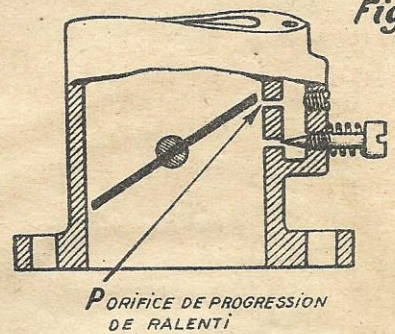
Fig. 12

ORIFICE DE PROGRESSION OBSTRUÉ Le nettoyer (voir fig. 12)

Le déboucher (voir fig.12)

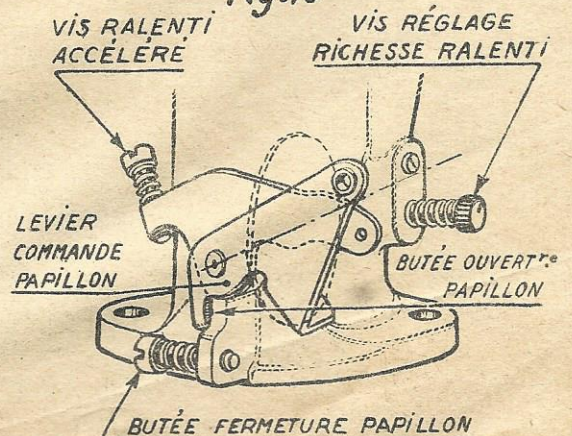
Fig. 13

Régler les commandes (Fig. 13) pour que le levier de papillon vienne buter sur le bossage du corps.

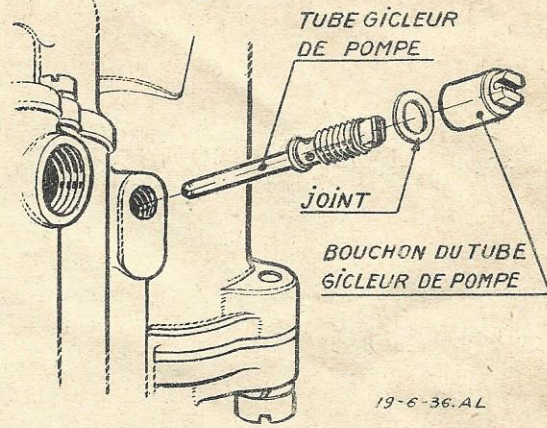
Fig. 14

Le nettoyer (voir fig. 14)

Démonter le silencieux d'admission. Commander l'accélérateur à la main et s'assurer qu'il y a injection d'essence dans le petit diffuseur par le gicleur de pompe (v. fig. 17). S'il n'y a pas de débit d'essence par ce gicleur ou si le débit est lent, démonter le gicleur de pompe et le nettoyer. (fig. 14)

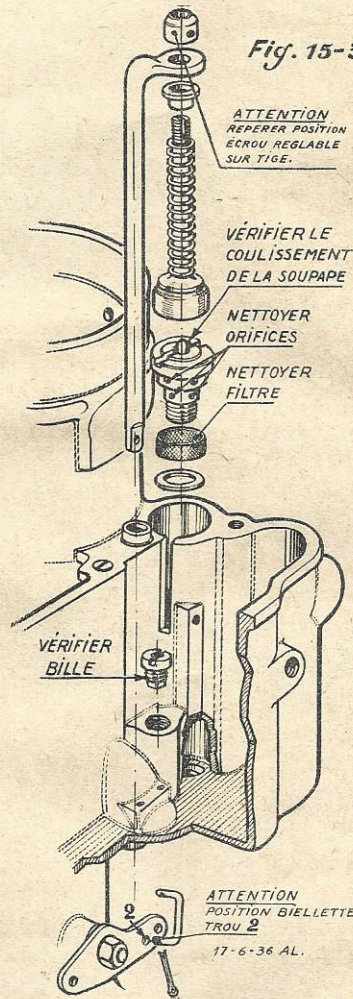
Fig. 15-31

Le vérifier et le nettoyer en démontant la pompe (voir fig. 15)

Remplacer le piston de pompe complet (voir fig. 15)

Si l'essence fuit par ce bouchon le clapet n'est pas étanche. Dans ce cas démonter le clapet, le nettoyer et le remplacer s'il y a lieu (fig. 31)

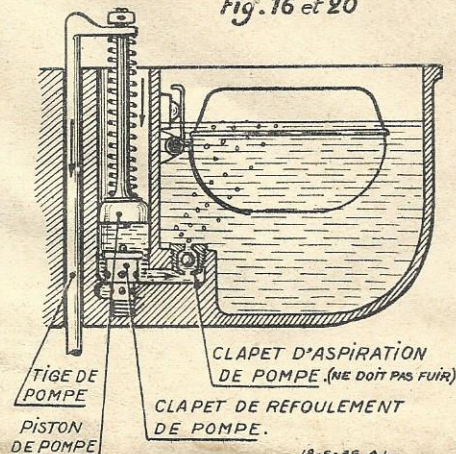
Fig. 16 et 20

Le nettoyer et le remplacer au besoin (voir fig. 15 et 16)

Démonter le couvercle de cuve. Actionner
la pompe et vérifier que l'injection d'es-
sence n'est pas refoulée dans la cuve par
le clapet d'aspiration (voir fig. 20) Net-
toyer le clapet. Le remplacer au besoin.

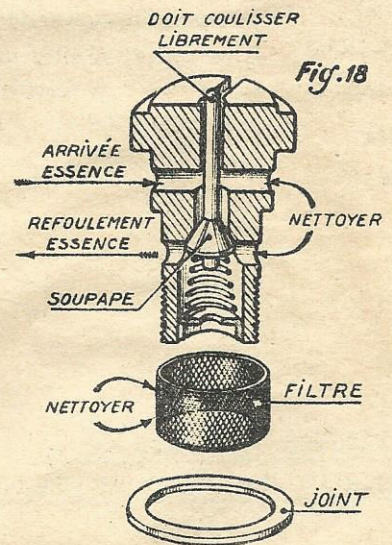
Le gicleur de pompe étant nettoyé, si on ne constate encore aucune injection d'essence par le gicleur de pompe, démonter la pompe et le clapet de refoulement. Vérifier que le clapet n'a pas été bouché nettoyer le filtre du clapet (fig. 18)

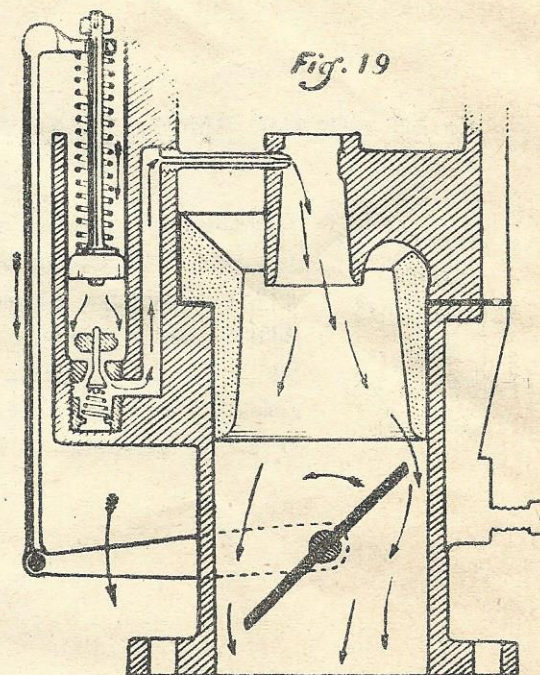
Fig. 19

Retendre le ressort de pompe en l'étirant
Le débit d'essence par le gicleur de
pompe doit suivre instantanément une très
faible ouverture du papillon (voir fig. 19)

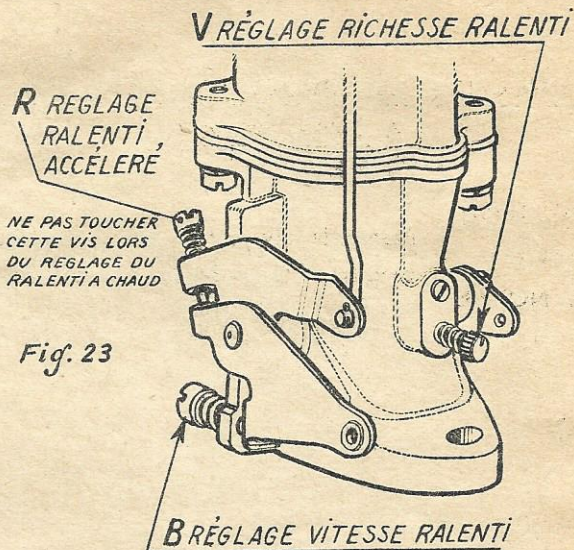
Fig. 23

Enrichir le ralenti. Le régler correctement (voir Fig. 23)

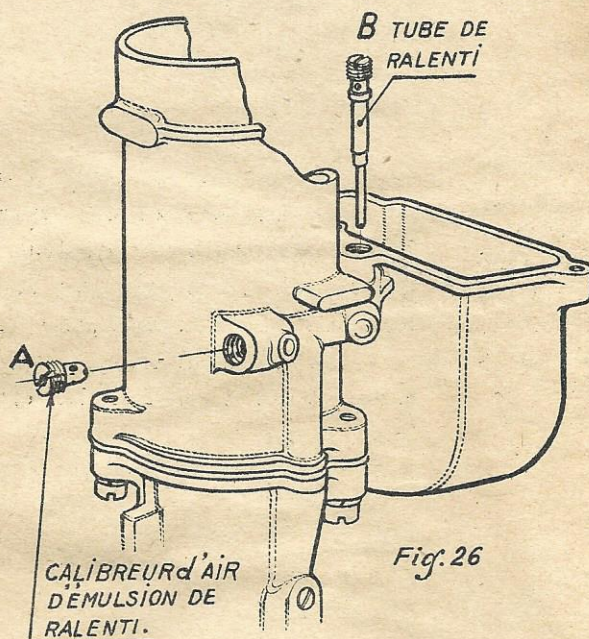
Fig. 26

- 1° — Remplacer le tube gicleur de ralenti normal par le nouveau tube gicleur de ralenti de 65, mais émulsionné à 100, Réf. 61484 (fig. 26)
- 2° — Changer le calibre d'air d'émulsion de ralenti de 220, Réf. 15477, par un calibre percé à 175 (Fig. 26)
- 3° — Remplacer le joint du couvercle de cuve, Réf. 13239 M, par le nouveau joint (même référence) comportant un trou supplémentaire et permettant de prendre l'air dans la cuve pour le passage de l'air d'émulsion du tube-gicleur de ralenti (Fig. 27).

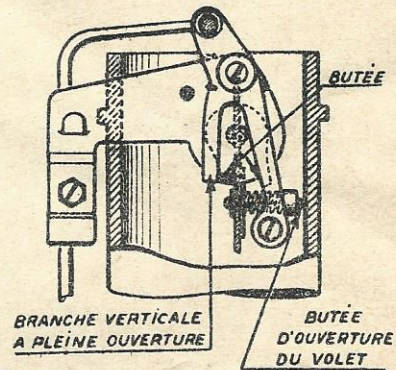
Fig. 29

Régler la commande du starter et rendre la liberté de fonctionnement du volet de départ. S'assurer que lorsque le silencieux d'admission est remonté la prise d'air du carburateur n'est pas déformée et permet au volet de départ de reprendre sa position verticale lorsque la tirette de starter est repoussée à fond (Fig. 29)

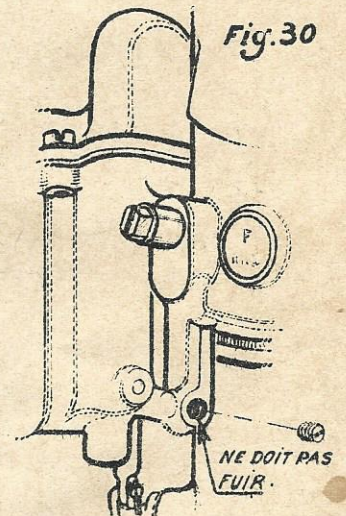
Fig.30

Pour vérifier l'étanchéité du clapet de refoulement, dévisser le bouchon du canal de refoulement de la pompe comme indiqué (fig. 30).

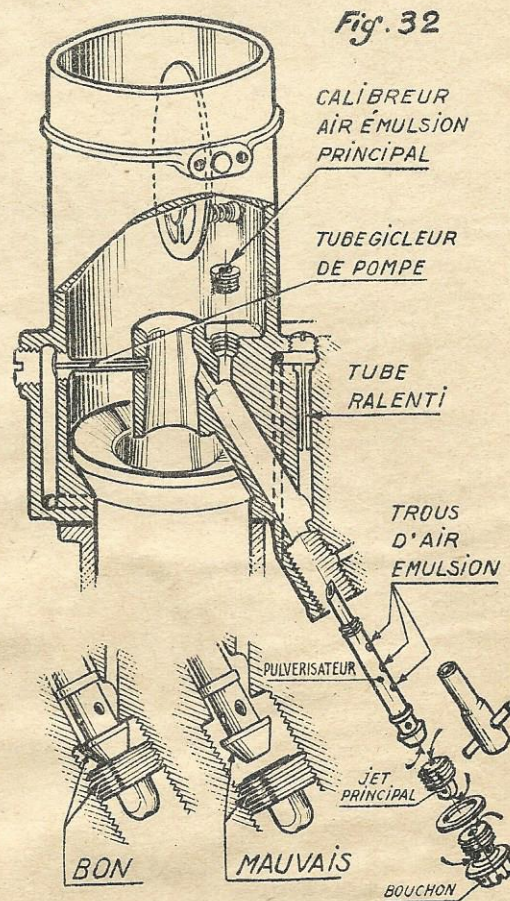
Le nettoyer (Fig. 32 en haut)

Démonter le pulvérisateur et le
nettoyer (Fig. 32 en bas)

S'assurer de la bonne portée du
jet principal sur la base du pulvé-
risateur (Fig. 32 en bas)
